## Rapport de l'état relatif à la présence d'agent de dégradation biologique du bois des immeuble bâtis

Adresse :  
Avenue du château  
Commune :  
76850 LA CRIQUE

N° de dossier : TPC3/23/0288  
Norme employée :  
AFNOR NF P03-200

Date du repérage : 07/06/2023

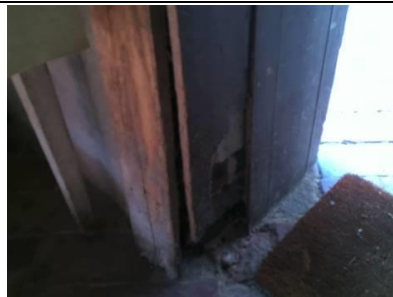
| Parties d'immeubles bâties ou non bâties visitées | OUVRAGES<br>Parties d'ouvrages et éléments examinés | RESULTAT<br>Constatations des insectes à larves xylophages et autres parasites du bois | Photo |
|---|---|---|---|
| Entrée 1 | Embrasure porte | Indice d'infestation de Petites vrillettes ( <i>Anobium punctatum</i> ): Orifices d'envol <2mm sur les parties aubieuses des bois | |

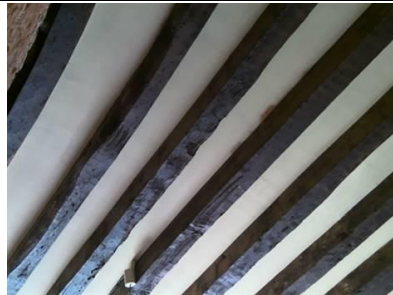
| Parties d'immeubles bâties ou non bâties visitées | OUVRAGES<br>Parties d'ouvrages et éléments examinés | RESULTAT<br>Constatations des insectes à larves xylophages et autres parasites du bois | Photo |
|---|---|---|---|
| Salle à manger 1 | Solives | Indice d'infestation de Petites vrillettes ( <i>Anobium punctatum</i> ): Orifices d'envol <2mm sur les parties aubieuses des bois (Dégradations anciennes, absence de vermoulure.) | |

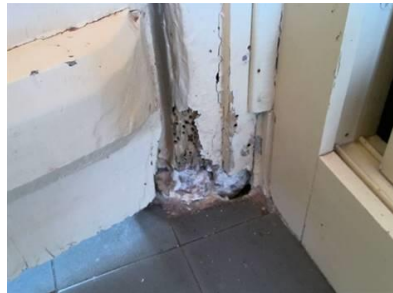
| Parties d'immeubles bâties ou non bâties visitées | OUVRAGES<br>Parties d'ouvrages et éléments examinés | RESULTAT<br>Constatations des insectes à larves xylophages et autres parasites du bois | Photo |
|---|---|---|---|
| Cuisine 1 | Bâti d' huisserie | Indice d'infestation de Grosses vrillettes ( <i>Xestobium rufovillosum</i> ): Orifices d'envol >2mm (Dégradations ponctuelles, absence de vermoulure.) | |

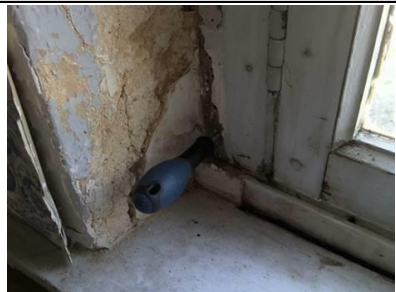
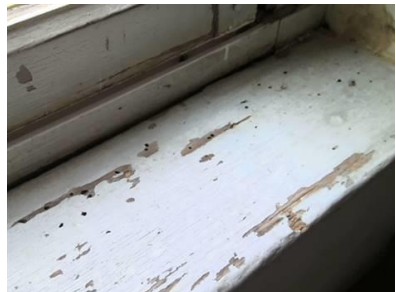
| Parties d'immeubles bâties ou non bâties visitées | OUVRAGES Parties d'ouvrages et éléments examinés | RESULTAT Constatations des insectes à larves xylophages et autres parasites du bois | Photo |
|---|---|---|---|
| Arr. Cuisine 1 | Tablette, Bâti d'hubriserie | Indice d'infestation de Grosses vrillettes ( <i>Xestobium rufovillosum</i> ): Orifices d'envol >2mm | |

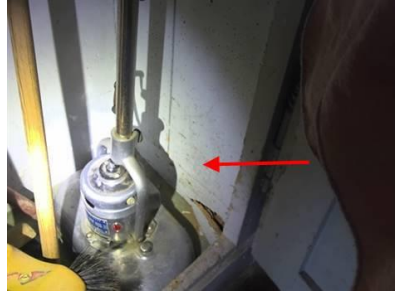
| Parties d'immeubles bâties ou non bâties visitées | OUVRAGES Parties d'ouvrages et éléments examinés | RESULTAT Constatations des insectes à larves xylophages et autres parasites du bois | Photo |
|---|---|---|---|
| Arr. Cuisine 1 | Contre-cloison du placard | Indice d'infestation de Petites vrillettes ( <i>Anobium punctatum</i> ): Orifices d'envol <2mm sur les parties aubieuses des bois (Nous recommandons le démontage de l'élément) | |

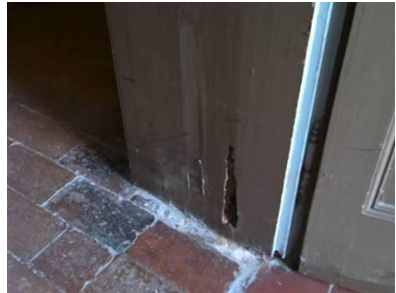
| Parties d'immeubles bâties ou non bâties visitées | OUVRAGES Parties d'ouvrages et éléments examinés | RESULTAT Constatations des insectes à larves xylophages et autres parasites du bois | Photo |
|---|---|---|---|
| Dgt 1 | Embrasure porte | Indice d'infestation de Grosses vrillettes ( <i>Xestobium rufovillosum</i> ): Orifices d'envol >2mm (Présence de vermoulure), nous recommandons la dépose de l'embrasure afin de s'assurer de l'absence de mycélium. | |

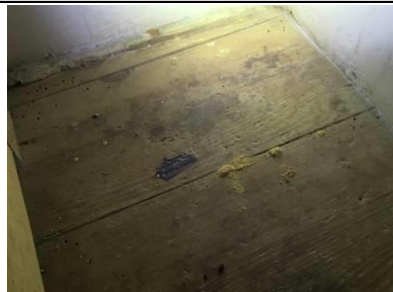
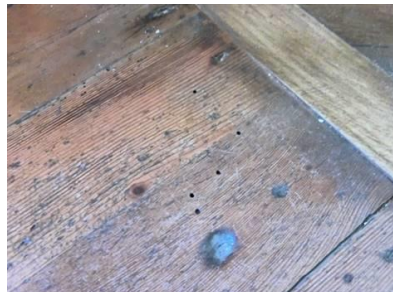
| Parties d'immeubles bâties ou non bâties visitées | OUVRAGES<br>Parties d'ouvrages et éléments examinés | RESULTAT<br>Constatations des insectes à larves xylophages et autres parasites du bois | Photo |
|---|---|---|---|
| Salon 1 | Parquet | Indice d'infestation de Grosses vrillettes ( <i>Xestobium rufovillosum</i> ): Orifices d'envol >2mm (Dégradations ponctuelles, Présence de vermoulure) | |

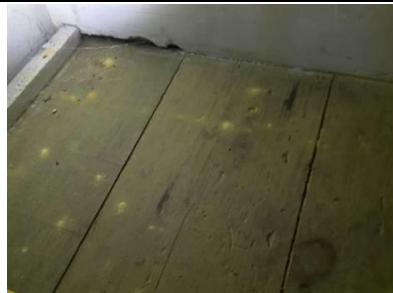
| Parties d'immeubles bâties ou non bâties visitées | OUVRAGES<br>Parties d'ouvrages et éléments examinés | RESULTAT<br>Constatations des insectes à larves xylophages et autres parasites du bois | Photo |
|---|---|---|---|
| Salon 1 | Parquet (placard) | Indice d'infestation de Petites vrillettes ( <i>Anobium punctatum</i> ): Orifices d'envol <2mm sur les parties aubieuses des bois (Présence de vermoulure) | |

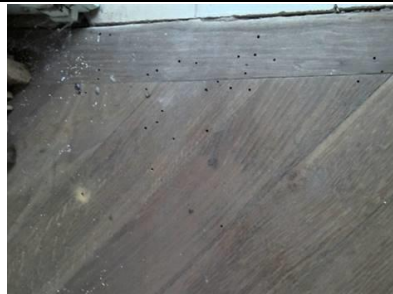
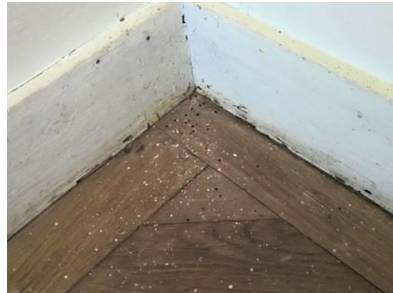
| Parties d'immeubles bâties ou non bâties visitées | OUVRAGES<br>Parties d'ouvrages et éléments examinés | RESULTAT<br>Constatations des insectes à larves xylophages et autres parasites du bois | Photo |
|---|---|---|---|
| Séjour 1 | Parquet | Indice d'infestation de Grosses vrillettes ( <i>Xestobium rufovillosum</i> ): Orifices d'envol >2mm (Dégradations ponctuelles et vermoulure) | |

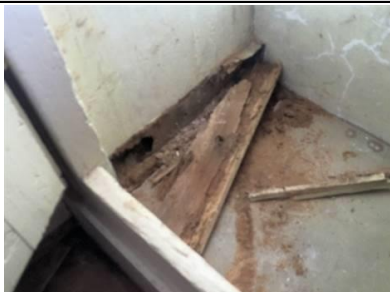
| Parties d'immeubles bâties ou non bâties visitées | OUVRAGES<br>Parties d'ouvrages et éléments examinés | RESULTAT<br>Constatations des insectes à larves xylophages et autres parasites du bois | Photo |
|---|---|---|---|
| Salon 2 | Plinthe et contre-cloison du placard. | Indice d'infestation de Grosses vrillettes ( <i>Xestobium rufovillosum</i> ): Orifices d'envol >2mm | |

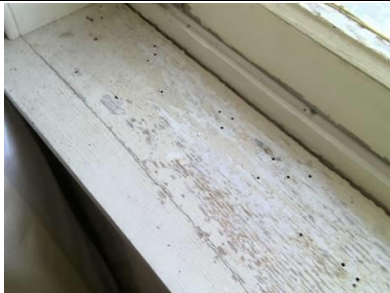
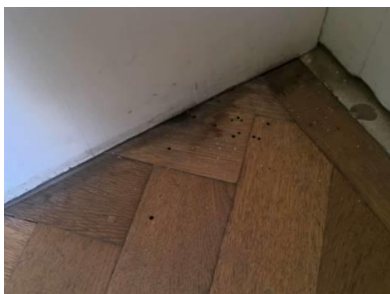
| Parties d'immeubles bâties ou non bâties visitées | OUVRAGES<br>Parties d'ouvrages et éléments examinés | RESULTAT<br>Constatations des insectes à larves xylophages et autres parasites du bois | Photo |
|---|---|---|---|
| Salon 2 | Parquet et tablettes | Indice d'infestation de Grosses vrillettes ( <i>Xestobium rufovillosum</i> ): Orifices d'envol >2mm (Dégradations ponctuelles) | <br> |

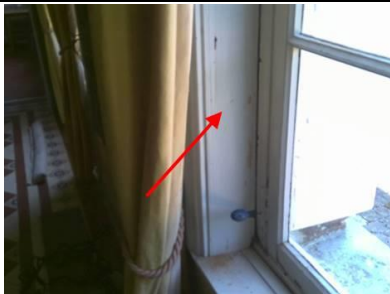
| Parties d'immeubles bâties ou non bâties visitées | OUVRAGES<br>Parties d'ouvrages et éléments examinés | RESULTAT<br>Constatations des insectes à larves xylophages et autres parasites du bois | Photo |
|---|---|---|---|
| Salle à manger 2 | Embrasure fenêtre, tablette et huisserie. | Indice d'infestation de Grosses vrillettes ( <i>Xestobium rufovillosum</i> ): Orifices d'envol >2mm (Présence de vermoulure et fissures longitudinales), nous préconisons le démontage de l'embrasure afin de s'assurer de l'absence de mycélium. | |

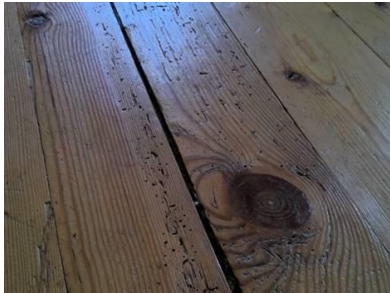
| Parties d'immeubles bâties ou non bâties visitées | OUVRAGES<br>Parties d'ouvrages et éléments examinés | RESULTAT<br>Constatations des insectes à larves xylophages et autres parasites du bois | Photo |
|---|---|---|---|
| Chambre 1 | Parquet | Indice d'infestation de Petites vrillettes ( <i>Anobium punctatum</i> ): Orifices d'envol <2mm sur les parties aubieuses des bois (Dégradations anciennes, absence de vermoulure.) | |

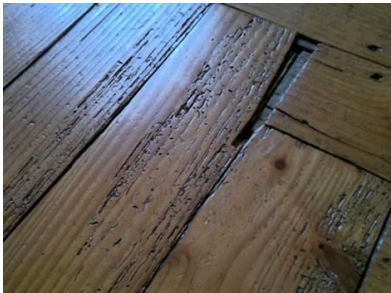
| Parties d'immeubles bâties ou non bâties visitées | OUVRAGES Parties d'ouvrages et éléments examinés | RESULTAT Constatations des insectes à larves xylophages et autres parasites du bois | Photo |
|---|---|---|---|
| Chambre 2 | Parquet | Indice d'infestation de Petites vrillettes ( <i>Anobium punctatum</i> ): Orifices d'envol <2mm sur les parties aubieuses des bois (Dégradations anciennes, absence de vermoulure.) | |

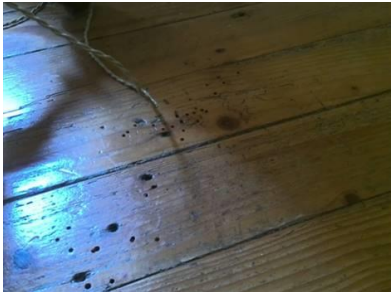
| Parties d'immeubles bâties ou non bâties visitées | OUVRAGES Parties d'ouvrages et éléments examinés | RESULTAT Constatations des insectes à larves xylophages et autres parasites du bois | Photo |
|---|---|---|---|
| Chambre 2 | Parquet | Indice d'infestation de Grosses vrillettes ( <i>Xestobium rufovillosum</i> ): Orifices d'envol >2mm (Dégradations ponctuelles) | |

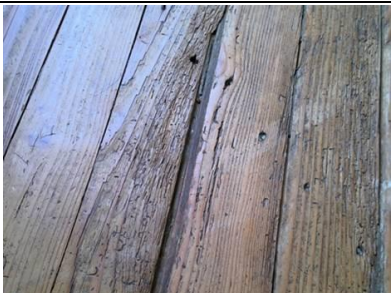
| Parties d'immeubles bâties ou non bâties visitées | OUVRAGES Parties d'ouvrages et éléments examinés | RESULTAT Constatations des insectes à larves xylophages et autres parasites du bois | Photo |
|---|---|---|---|
| Chambre 3 | Parquet et contre-cloison placard | Indice d'infestation de Petites vrillettes ( <i>Anobium punctatum</i> ): Orifices d'envol <2mm sur les parties aubieuses des bois (Dégradations anciennes, absence de vermoulure.) | |

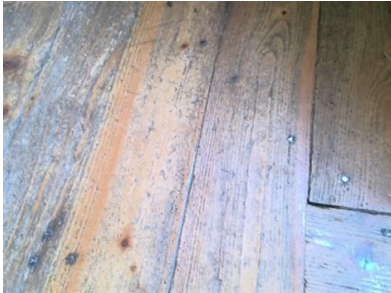
| Parties d'immeubles bâties ou non bâties visitées | OUVRAGES Parties d'ouvrages et éléments examinés | RESULTAT Constatations des insectes à larves xylophages et autres parasites du bois | Photo |
|---|---|---|---|
| Chambre 7 | Parquet | Indice d'infestation de Petites vrillettes ( <i>Anobium punctatum</i> ): Orifices d'envol <2mm sur les parties aubieuses des bois (Dégradations anciennes, absence de vermoulure.) | |

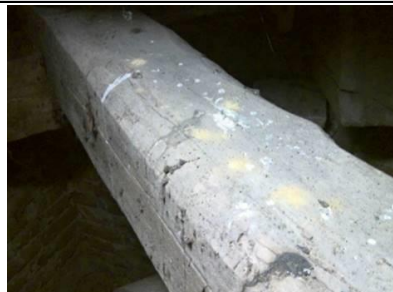
| Parties d'immeubles bâties ou non bâties visitées | OUVRAGES Parties d'ouvrages et éléments examinés | RESULTAT Constatations des insectes à larves xylophages et autres parasites du bois | Photo |
|---|---|---|---|
| Grenier 1; Grenier 2 | Charpente (Pannes, chevrons, arbalétrier, etc...) | Indice d'infestation de Petites vrillettes ( <i>Anobium punctatum</i> ): Présence de petits plots de vermoulure granuleuse (Présence de vermoulure) | |

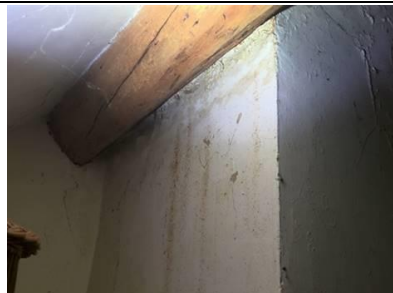
| Parties d'immeubles bâties ou non bâties visitées | OUVRAGES Parties d'ouvrages et éléments examinés | RESULTAT Constatations des insectes à larves xylophages et autres parasites du bois | Photo |
|---|---|---|---|
| Pièce 2 | Panne sur conduit de cheminée | Indice d'infestation de Petites vrillettes ( <i>Anobium punctatum</i> ): Orifices d'envol <2mm sur les parties aubieuses des bois (Présence de vermoulure) | |

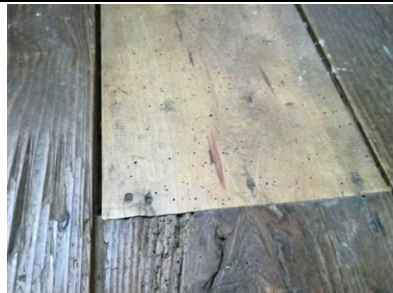
| Parties d'immeubles bâties ou non bâties visitées | OUVRAGES Parties d'ouvrages et éléments examinés | RESULTAT Constatations des insectes à larves xylophages et autres parasites du bois | Photo |
|---|---|---|---|
| Pièce 3 | Parquet | Indice d'infestation de Petites vrillettes ( <i>Anobium punctatum</i> ): Orifices d'envol <2mm sur les parties aubieuses des bois | |

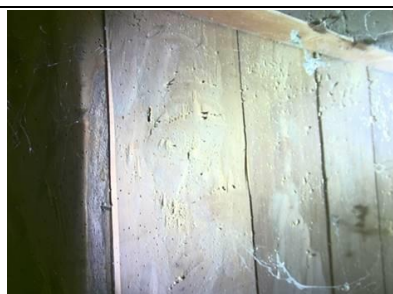
| Parties d'immeubles bâties ou non bâties visitées | OUVRAGES Parties d'ouvrages et éléments examinés | RESULTAT Constatations des insectes à larves xylophages et autres parasites du bois | Photo |
|---|---|---|---|
| Pièce 5 | Murs | Indice d'infestation de Petites vrillettes ( <i>Anobium punctatum</i> ): Orifices d'envol <2mm sur les parties aubieuses des bois (Présence de vermoulure) | |

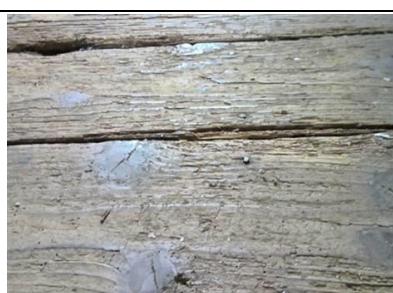
| Parties d'immeubles bâties ou non bâties visitées | OUVRAGES Parties d'ouvrages et éléments examinés | RESULTAT Constatations des insectes à larves xylophages et autres parasites du bois | Photo |
|---|---|---|---|
| Pièce 6 | Parquet | Indice d'infestation de Petites vrillettes ( <i>Anobium punctatum</i> ): Orifices d'envol <2mm sur les parties aubieuses des bois | |

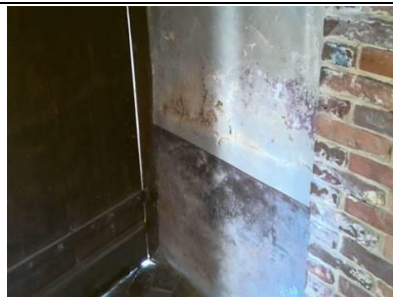
| Parties d'immeubles bâties ou non bâties visitées | OUVRAGES Parties d'ouvrages et éléments examinés | RESULTAT Constatations des champignons lignivores et moisissures | Photo |
|---|---|---|---|
| Entrée 1 | Soubassement des murs | Indice d'infestation de Salpêtre: Dégradation des enduits | |

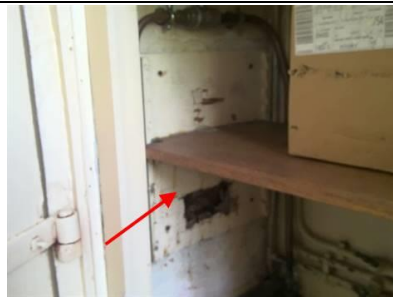
| Parties d'immeubles bâties ou non bâties visitées | OUVRAGES Parties d'ouvrages et éléments examinés | RESULTAT Constatations des champignons lignivores et moisissures | Photo |
|---|---|---|---|
| Cuisine 1 | Support mural d'arrivée d'eau. | Indice d'infestation de Champignon de pourriture cubique du type Coniophore des caves (Coniophora sp.): Elément tuilé révélant une pourriture cubique à faible pas (Dégradations anciennes, absence de mycélium) | |

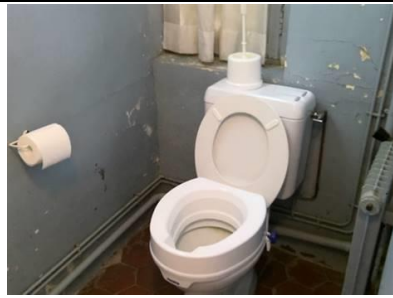
| Parties d'immeubles bâties ou non bâties visitées | OUVRAGES Parties d'ouvrages et éléments examinés | RESULTAT Constatations des champignons lignivores et moisissures | Photo |
|---|---|---|---|
| Wc 1 | Soubassement des murs | Indice d'infestation de Salpêtre: Dégradation des enduits | |

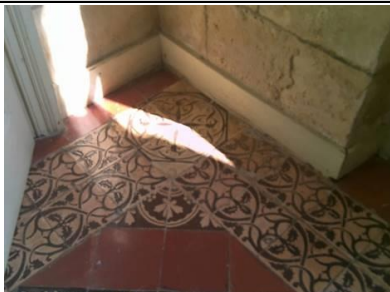
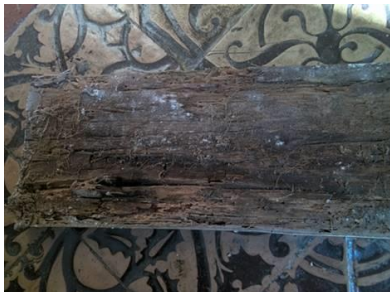
| Parties d'immeubles bâties ou non bâties visitées | OUVRAGES<br>Parties d'ouvrages et éléments examinés | RESULTAT<br>Constatations des champignons lignivores et moisissures | Photo |
|---|---|---|---|
| Entrée 2 | Plinthes | Indice d'infestation de Champignon de pourriture cubique (Suspicion de Coniophores): Elément présentant une fissure longitudinale révélant une pourriture cubique à faible pas (Dégradations ponctuelles) | |

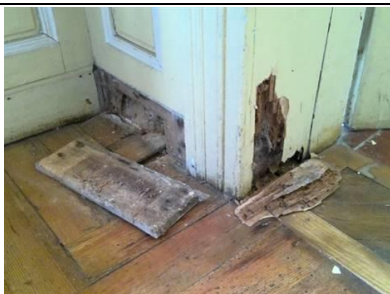
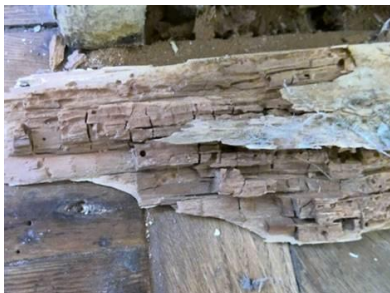
| Parties d'immeubles bâties ou non bâties visitées | OUVRAGES<br>Parties d'ouvrages et éléments examinés | RESULTAT<br>Constatations des champignons lignivores et moisissures | Photo |
|---|---|---|---|
| Salon 1 | Plinthes, Bâti d'huissierie | Indice d'infestation de Champignon de pourriture cubique (Suspicion de Coniophore): Pourriture cubique sur le bois | |

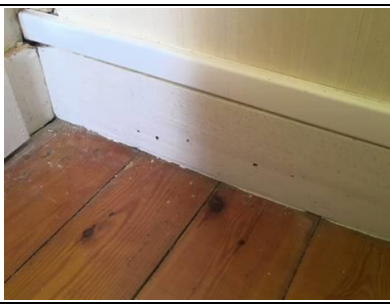
| Parties d'immeubles bâties ou non bâties visitées | OUVRAGES Parties d'ouvrages et éléments examinés | RESULTAT Constatations des champignons lignivores et moisissures | Photo |
|---|---|---|---|
| Chambre 5 | Plinthes | Indice d'infestation de Champignon de pourriture cubique (type non spécifié): Élément présentant une fissure longitudinale (Dégradations ponctuelles), nous recommandons une investigation destructive afin de s'assurer de l'absence de mycélium | |

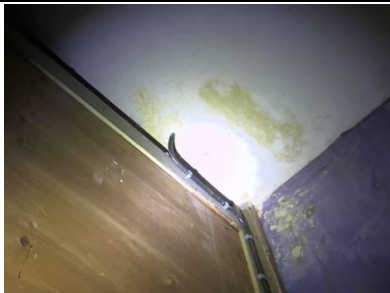
| Parties d'immeubles bâties ou non bâties visitées | OUVRAGES Parties d'ouvrages et éléments examinés | RESULTAT Constatations des champignons lignivores et moisissures | Photo |
|---|---|---|---|
| Cab. de toil. 2 | Plafond | Indice d'infestation de Champignon de pourriture fibreuse alvéolaire du type Coprins (Coprinellus Domesticus): Voiles mycéliens roux des Coprins colonisant le plâtre et le bacula. | |

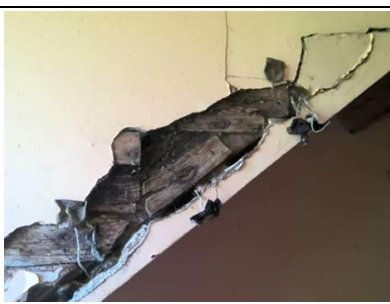
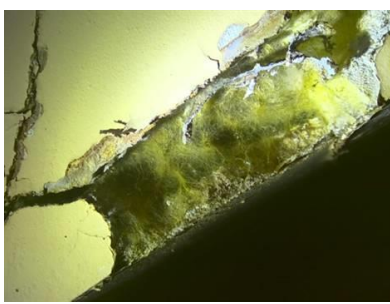
| Parties d'immeubles bâties ou non bâties visitées | OUVRAGES Parties d'ouvrages et éléments examinés | RESULTAT Constatations des champignons lignivores et moisissures | Photo |
|---|---|---|---|
| Pièce 1 | Joue de lucarne | Indice d'infestation de Champignon de pourriture fibreuse alvéolaire du type Coprins (Coprinellus Domesticus): Ozonium roux, caractéristique des Coprins, Petite fructification noir suspendue au plâtre | |

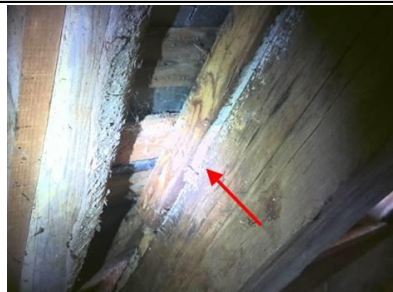
| Parties d'immeubles bâties ou non bâties visitées | OUVRAGES Parties d'ouvrages et éléments examinés | RESULTAT Constatations des champignons lignivores et moisissures | Photo |
|---|---|---|---|
| Grenier 1 | Chevron de lucarne | Indice d'infestation de Champignon de pourriture fibreuse du type Polypore: Pourriture fibreuse blanche (Dégradations anciennes, absence de mycélium) | |

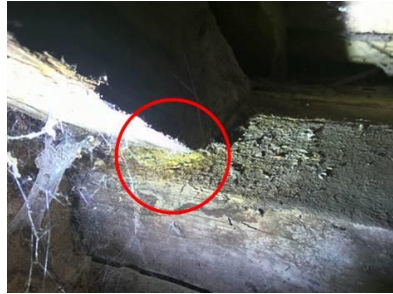
| Parties d'immeubles bâties ou non bâties visitées | OUVRAGES Parties d'ouvrages et éléments examinés | RESULTAT Constatations des champignons lignivores et moisissures | Photo |
|---|---|---|---|
| Grenier 1 | Chevron / Sablière conduit | Indice d'infestation de Champignon de pourriture fibreuse alvéolaire du type Coprins (Coprionellus Domesticus): Ozonium roux, caractéristique des Coprins | |

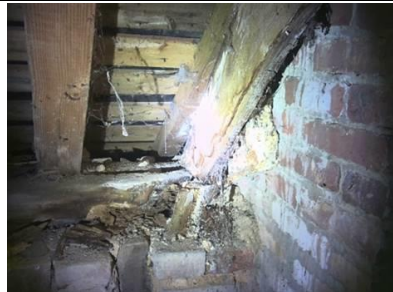
| Parties d'immeubles bâties ou non bâties visitées | OUVRAGES Parties d'ouvrages et éléments examinés | RESULTAT Constatations des champignons lignivores et moisissures | Photo |
|---|---|---|---|
| Grenier 2 | Chevron / panne sur conduit de cheminée | Indice d'infestation de Champignon de pourriture fibreuse du type Polypore: Pourriture fibreuse blanche | |

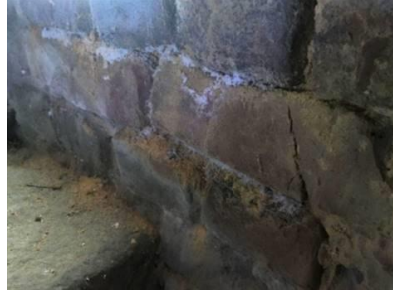
| Parties d'immeubles bâties ou non bâties visitées | OUVRAGES Parties d'ouvrages et éléments examinés | RESULTAT Constatations des champignons lignivores et moisissures | Photo |
|---|---|---|---|
| Dgt caves 1; Cave 1; Cave 2; Cave 3 | Soubassement des murs | Indice d'infestation de Salpêtre: Sels de salpêtre | |
