## Rapport de l'état relatif à la présence d'agent de dégradation biologique du bois des immeuble bâtis

Adresse :  
Avenue du château  
Commune :  
76850 LA CRIQUE

N° de dossier : TPC3/23/0288  
Norme employée :  
AFNOR NF P03-200

Date du repérage : 07/06/2023

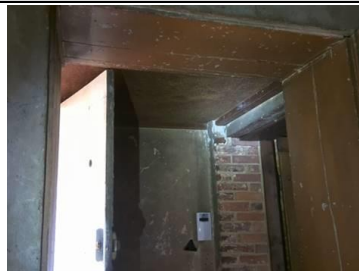
| Localisation | Liste des ouvrages, parties d'ouvrages | Motif | Photo |
|---|---|---|---|
| Entrée 1 | Substrat plafond | Présence d'un doublage | |

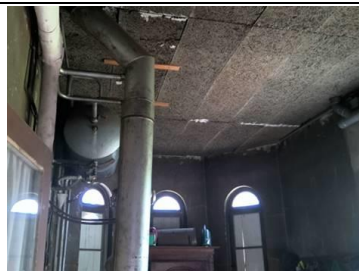
| Localisation | Liste des ouvrages, parties d'ouvrages | Motif | Photo |
|---|---|---|---|
| Chaudière 1 | Substrat plafond | Présence d'un doublage | |

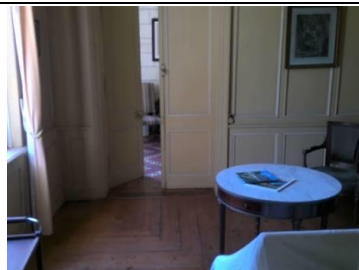
| Localisation | Liste des ouvrages, parties d'ouvrages | Motif | Photo |
|---|---|---|---|
| Salon 1 | Faces murale des boiseries | Impossibilité d'investigation approfondie non destructive | |

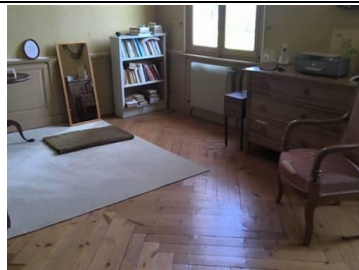
| Localisation | Liste des ouvrages, parties d'ouvrages | Motif | Photo |
|---|---|---|---|
| Chambre 1 | Faces murales boiseries | Impossibilité d'investigation approfondie non destructive | |

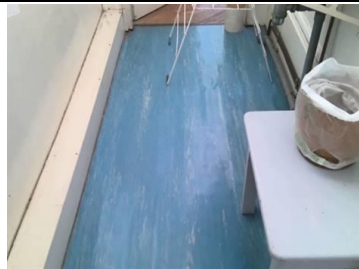
| Localisation | Liste des ouvrages, parties d'ouvrages | Motif | Photo |
|---|---|---|---|
| Cab. de toil. 1 | Sous face linoléum et coffrage bois | Revêtement collé | |
